# PROJEKT

## ARCHITEKTONICZNO-BUDOWLANY

**Roboty budowlane polegające na remoncie dachu i przemurowaniu fragmentu uszkodzonej ściany kościoła w Chichach**

**OBIEKT:** budynek sakralny - kościół

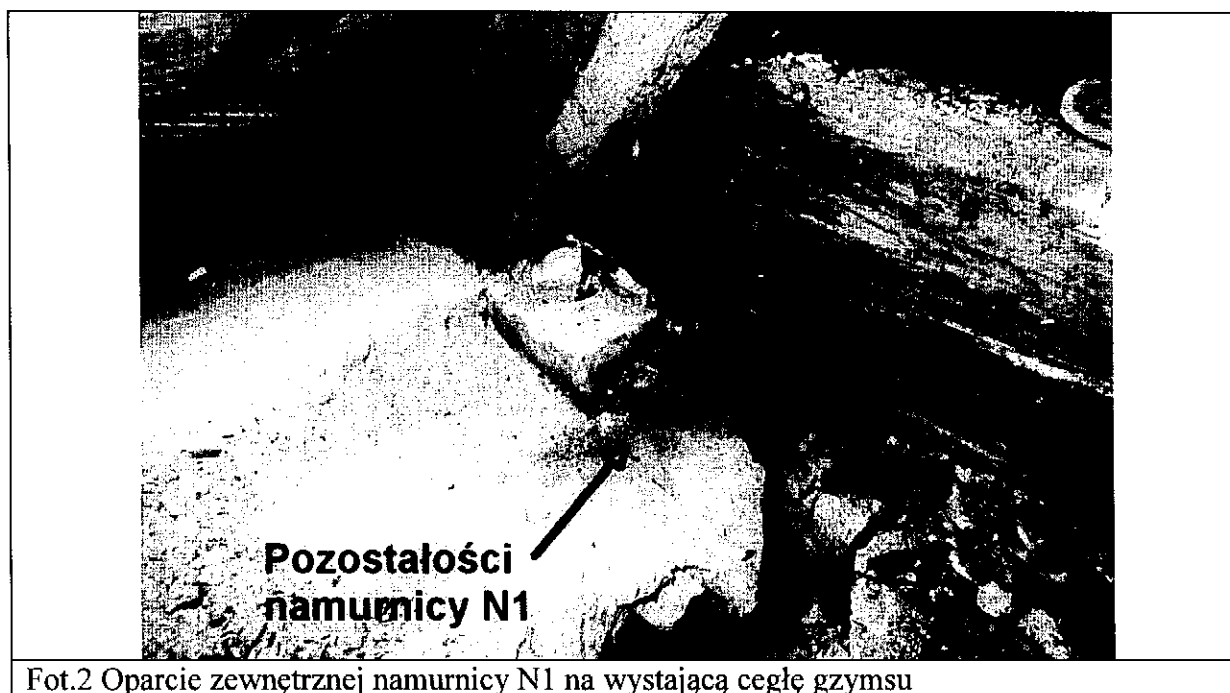
Kulawki (krótkie podwaliny) opierają się na murze poprzez dwie namurnice. Namurnica wewnętrzna napotyka na opór w postaci zagłębionej do połowy cegły ustawionej na wozówce, w układzie prostopadłym do namurnicy.

Ponadto obok cegły występują metalowe płaskowniki z otworem, które dodatkowo kotwiły namurnicę. Zabezpieczenia te występują parami w co drugim polu. Namurnice zewnętrzne natomiast są połączone krótkimi kulawkami z mającą oparcie murlatą wewnętrzną i w założeniu nie powinny wywierać nacisku na cegły gzymsu usytuowane tuż przy namurnicy zewnętrznej.

Fot.3,4 Oparcie namurnicy wewnętrznej N2 o cegłę wystawioną nad lico muru na 5,5cm i płaskownik z otworem na gwóźdź. Widok na kulawkę wiązara nr 7 licząc od wieży

Ruch kulawek ma charakter pełzający i należy zakładać że jednokierunkowy, gdyż luzy w częściowo skorodowanych połączeniach ciesielskich sprawiają, że konstrukcja utraciła wiele ze swojej sprężystości i jej rzeczywisty model nie jest czysto liniowo-sprężysty. Równocześnie do posuwu kulawek w kierunku poziomym, następowało osiadanie całej konstrukcji i coraz większa reakcja na podporze płatwi P1. W momencie gdy została przekroczona części przypodporowej płatwi P1 (a dokładnie elementu przedłużającego płatew P1), oparła się ona o sklepienie ceglane. Dzięki temu, że sklepienie ceglane charakteryzuje się pewną wytrzymałością na ściskanie z góry, sytuacja ta uchroniła więźbę przed dalszym osiadaniem i tym samym dalszymi przemieszczeniami poziomymi więźby. Mimo to, utrzymywanie tego schematu statycznego jest niedopuszczalne i wymaga niezwłocznej interwencji.

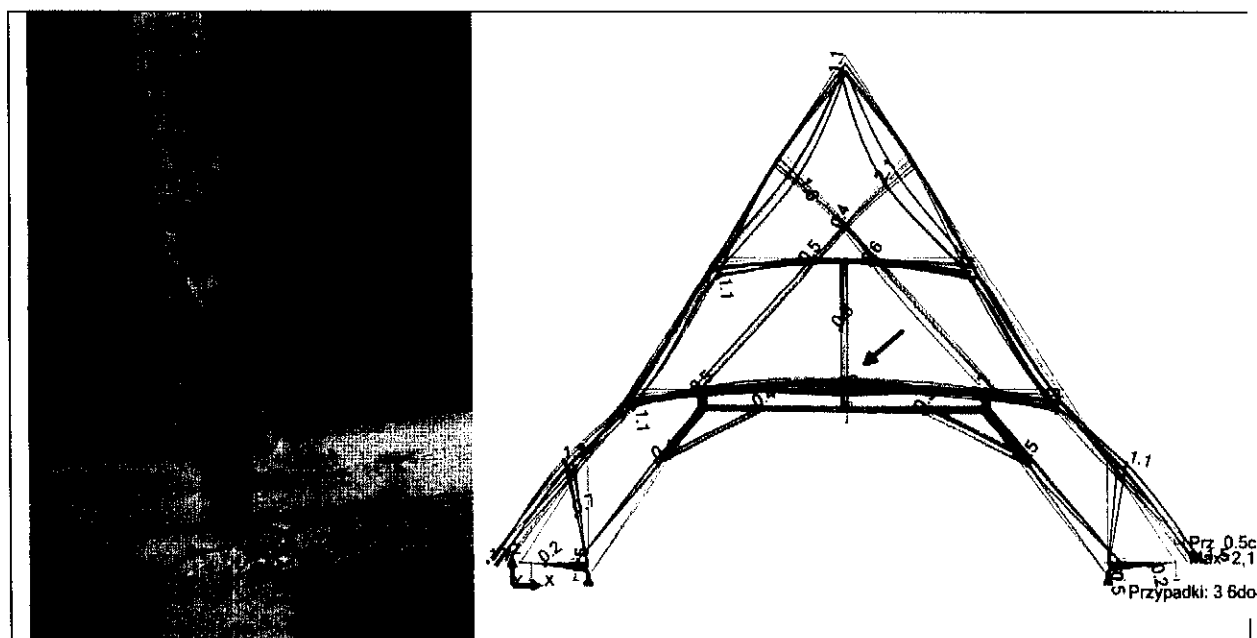
Fot.7, Rys 3 Współpraca Płatwi P1 z jętkami – po lewej widoczne rozłączone połączenia, po prawej- teoretyczne przemieszczenia węzłów konstrukcji [cm] dla kombinacji obciążeń.

Z porównania powyższych schematów można wywnioskować, że naprawa połączenia skutkuje zmniejszeniem przemieszczeń o ok. 8%, na całej konstrukcji oraz różnicę przemieszczenia 1,2cm w miejscu połączenia, jednak wywołałoby zwiększenie momentów gnących w jętce.

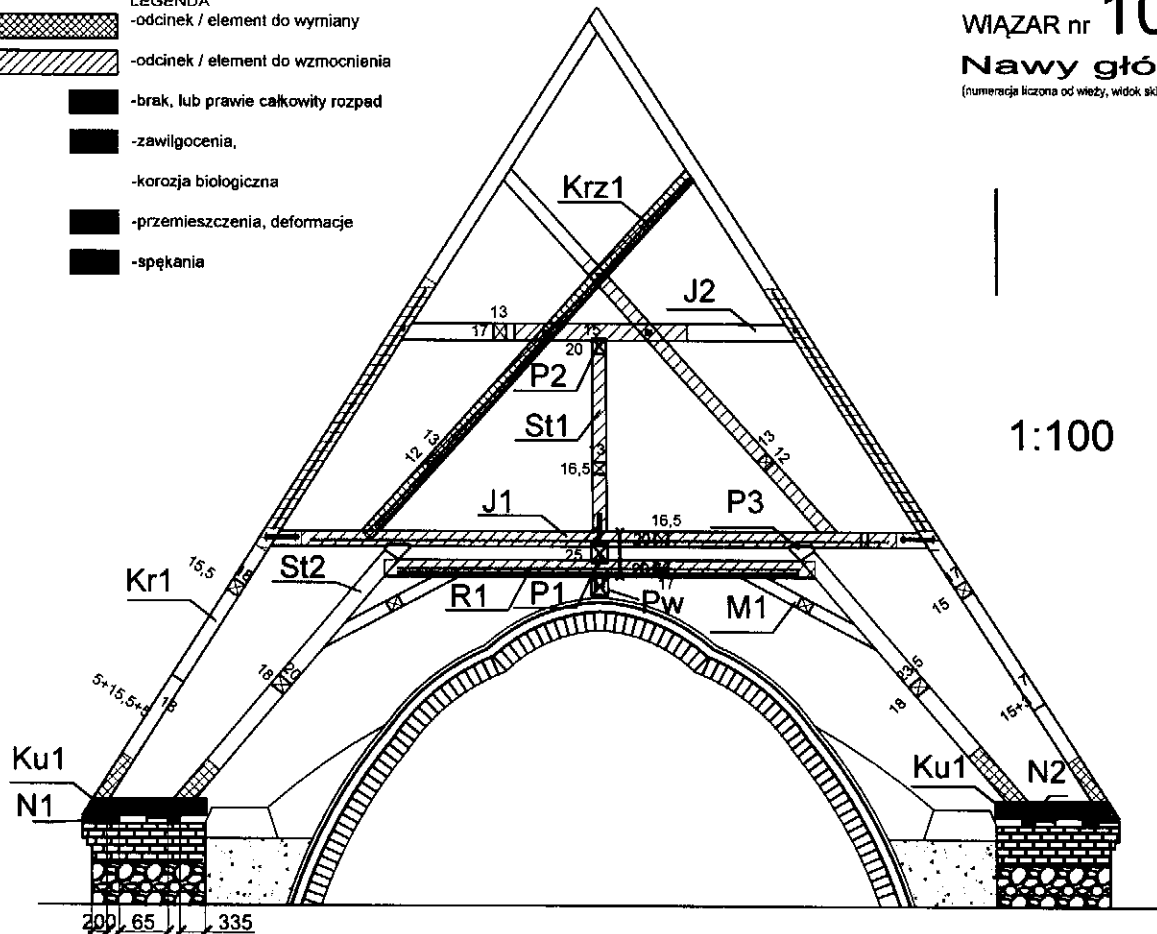
WIĄZAR nr 101 PEŁNY  
Nawy głównej  
(numeracja liczona od wieży, widok skierowany na wschód)

elementy	lewy	prawy
N1	brak	brak
N2	brak	brak
Ku1	brak. zamontować kulawkę 18x20 C24	brak. zamontować kulawkę 18x20 C24
Kr1	wzmocnić, 70 cm do wymiany, poprawić istniejące deski wzmacniające, aby nie wysięgały poza dolną krawędź kulawki	wzmocnić, 70 cm do wymiany, poprawić istniejące deski wzmacniające, aby nie wysięgały poza dolną krawędź kulawki
St1	wzmocnić obustronnie 6x16 C24	
St2	70 cm do wymiany	90cm do wymiany
M1		
R1	wzmocnić obustronne belkami 6x20 łączonymi na gwoździe z wyjątkiem miejsca przy otworze wejściowym. w tym miejscu wzmocnienie wykonać jednostronnie. Zaleca się wymianę na nowy element	
P1		
P2		
P3		
J1	wzmocnić obustronnie belkami 6x20 łączonymi na gwoździe. zaleca się wymianę na nowy element	
J2	wzmocnić na etapie I- wzmocnienie, poprzez przybicie obustronnych nakładek z desek 8x17cm C24	
Krz1	wymienić na belkę 15x15 C24	wzmocnić belką 10x15 C24 łączoną na gwoździe
Pw	element uszkodzony. wymienić

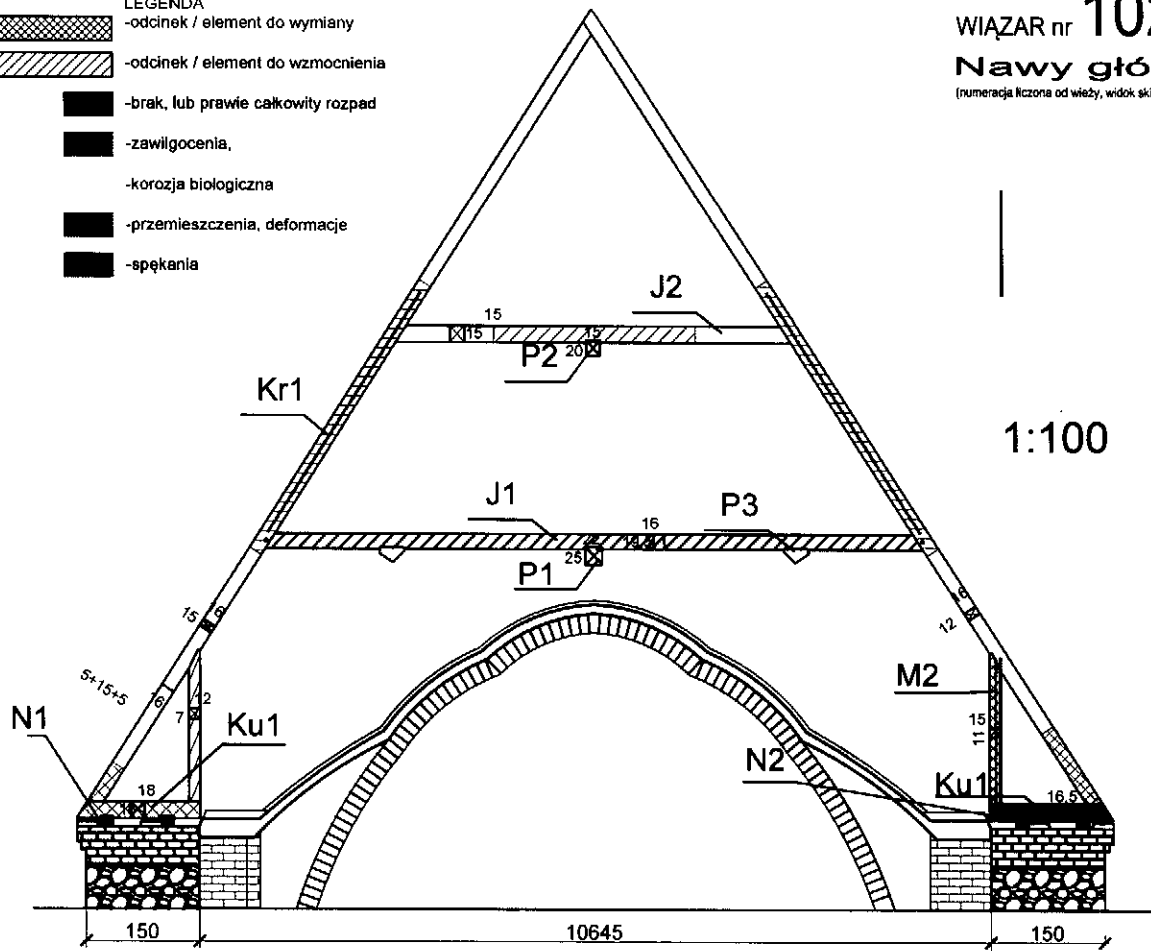
WIĄZAR nr **102** NIEPEŁNY  
 Nawy głównej  
(numeracja liczona od wieży, widok skierowany na wschód)

elementy	lewy	prawy
N1	brak	brak
N2	brak	brak
Ku1	do wymiany 18x20 C24	do wymiany 18x20 C24
Kr1	wzmocnić poprzez obustronne przybicie desek 6x16 C24, poprawić istniejące deski wzmacniające, aby nie wysięgały poza dolną krawędź kulawki. Wysokie ryzyko porażenia korozją biologiczną czopu. wymiana końcówki krokwi 60 cm	wzmocnić poprzez obustronne przybicie desek, 6x16 C24, końcówka 120 cm do wymiany
M2	wzmocnić poprzez dodanie deski-wyrównać do grubości krokwi	do wymiany - grubość dopasowana do
P1		
P2		
P3		
J1	korozja biologiczna - wzmocnić. Zaleca się wymianę na nowy element	korozja biologiczna - wzmocnić. Zaleca się wymianę na nowy element
J2	wzmocnić deskami 2 6x15 C24

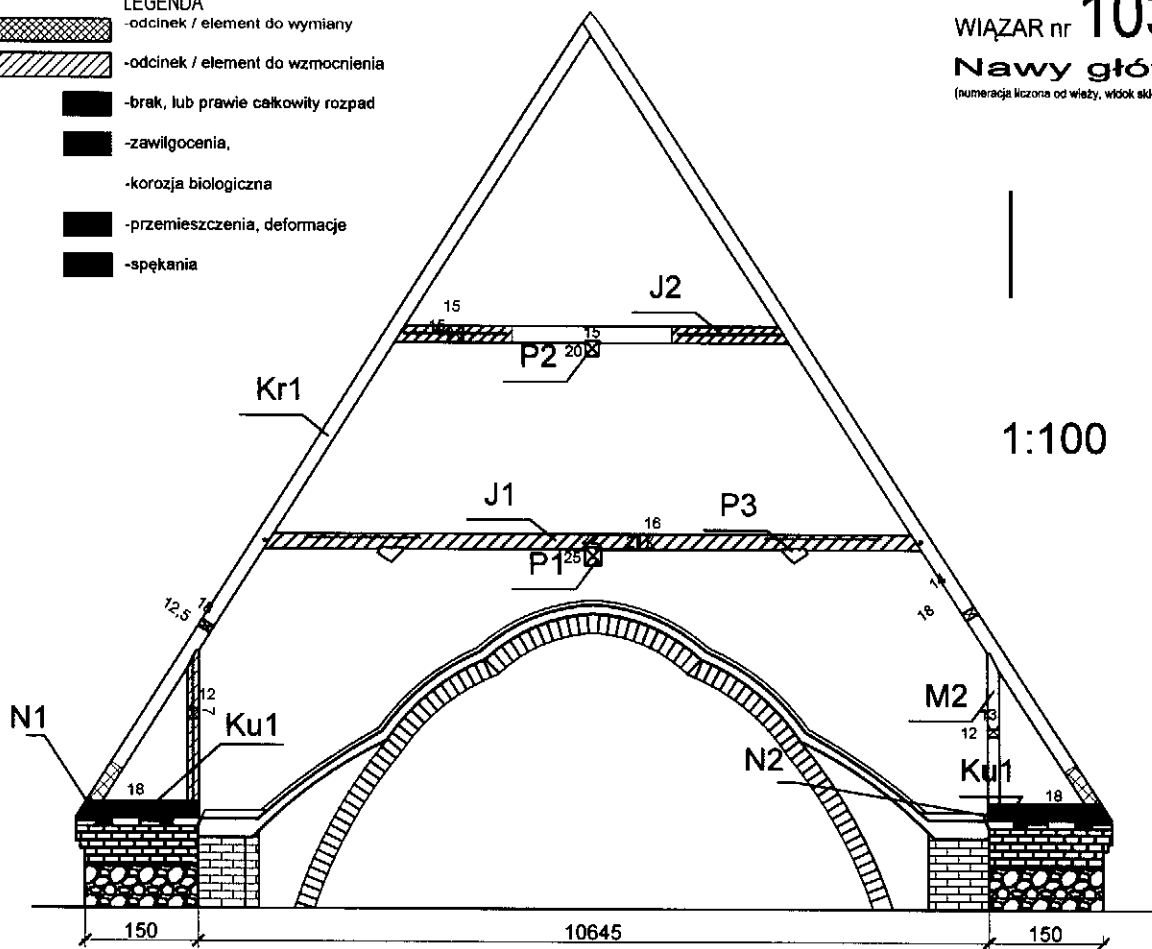
WIĄZAR nr **103** NIEPEŁNY  
**Nawy głównej**  
(numeracja liczona od wieży, widok sklerowany na wschód)

elementy	lewy	prawy
N1	brak	brak
N2	brak	wymienić 20x14 C24
Ku1	do wymiany 18x20 C24	do wymiany 18x20 C24
Kr1	wysokie ryzyko porażenia korozją biologiczną czopu. wymiana końcówki krokwij 60 cm	wysokie ryzyko porażenia korozją biologiczną czopu. wymiana końcówki krokwij 60 cm
M2	wzmocnić. Naprawić połączenie poprzez ściśnięcie rozwartego połączenia za pomocą pasa ściągającego, jednocześnie prostując u dołu miecz do pionu, przybić gwoździami do kulawki. wyprostować do pionu, przybić końce do krokwij i kulawki	
P1		
P2		
P3		
J1	korozja biologiczna, ugięcie- wzmocnić. Zaleca się wymianę na nowy element	korozja biologiczna, ugięcie- wzmocnić. Zaleca się wymianę na nowy element
J2	wzmocnić 2 6x15 C24	wzmocnić 2 6x15 C24

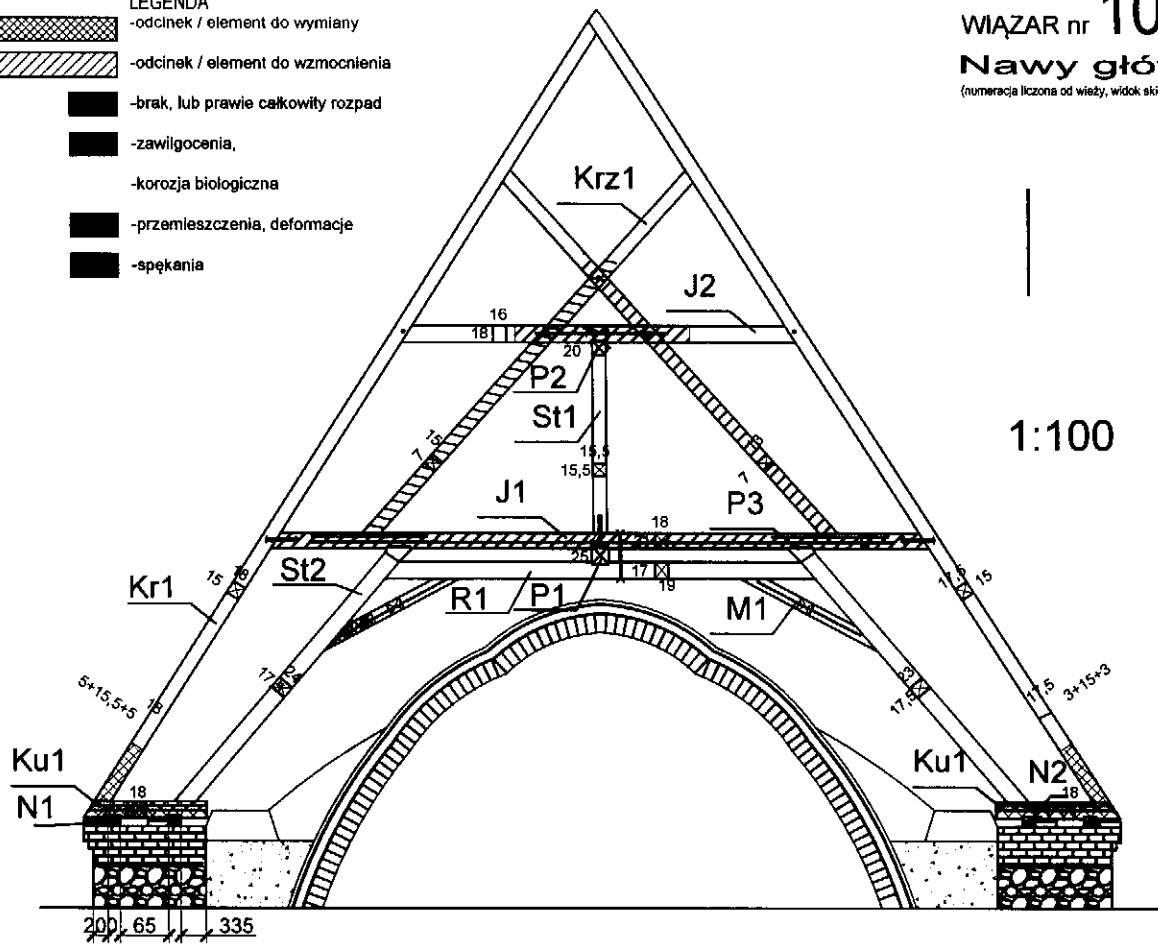
elementy	lewy	prawy
N1	brak	brak
N2	brak	brak
Ku1	Do wymiany – przemieszczona (obrót), korozja biologiczna, zawilgocenie 18x20 C24	Do wymiany – korozja biologiczna, spęknięcia 18x20 C24
Kr1	do wymiany 90cm, poprawić istniejące deski wzmacniające, aby nie wysięgały poza dolną krawędź kulawki	do wymiany 90cm, poprawić istniejące deski wzmacniające, aby nie wysięgały poza dolną krawędź kulawki
St1		
St2		
M1	1/3 długości do wymiany, pozostałą część wzmocnić poprzez przybicie desek obustronnie.	wzmocnić poprzez przybicie deski jednostronnie.
R1		
P1		
P2		
P3		
J1		
J2	wzmocnić na etapie I – wzmocnienie, poprzez przybicie obustronnych nakładek z desek 8x17cm C24	
Krz1	wzmocnić belką 10x15 na etapie I – wzmocnienie	wzmocnić belką 10x15 na etapie I – wzmocnienie

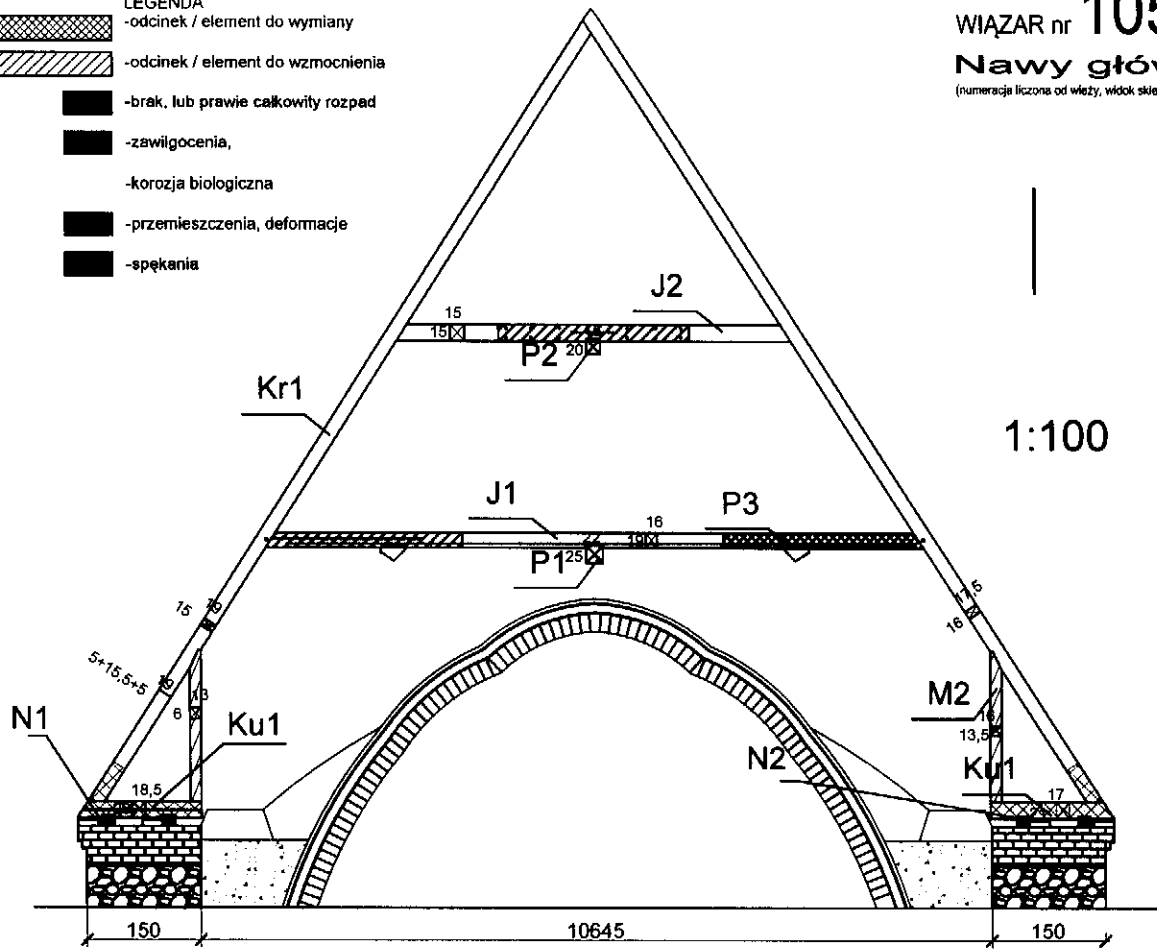
WIĄZAR nr **105** NIEPEŁNY  
**Nawy głównej**  
(numeracja liczona od wieży, widok skierowany na wschód)

elementy	lewy	prawy
N1	brak	wymienić 20x14 C24
N2	wymienić 20x14 C24	wymienić 20x14 C24
Ku1	wymienić – zawilgocenie, korozja biologiczna	wymienić – korozja biologiczna
Kr1	poprawić istniejące deski wzmacniające, aby nie wysięgały poza dolną krawędź kulawki. wysokie ryzyko porażenia korozją biologiczną czopu. wymiana końcówki krokwi 60 cm	wysokie ryzyko porażenia korozją biologiczną czopu. wymiana końcówki krokwi 60 cm
M2	wzmocnić poprzez dodanie deski – wyrównać do grubości krokwi	wzmocnić poprzez przybicie desek
P1		
P2		
P3		
J1	wzmocnić poprzez obustronne przybicie desek 6x19 C24. Występuje rozłączenie jetki od płatwi P1. po wykonaniu działań naprawczych podklinować luzu między elementami	odcinek niewymiarowy – przekrój okrągły nieregularny. Wymienić 16x19 C24
J2		
	WZROSTY PRACOWNIcy GOSPODARSTWO PRACOWNIcy w ZIELONEJ GÓRZE 65-063 Zielona Góra, ul. Kopernika 1 tel. 068 3247350, 068 324 7411 tel./fax 068 225 27 45

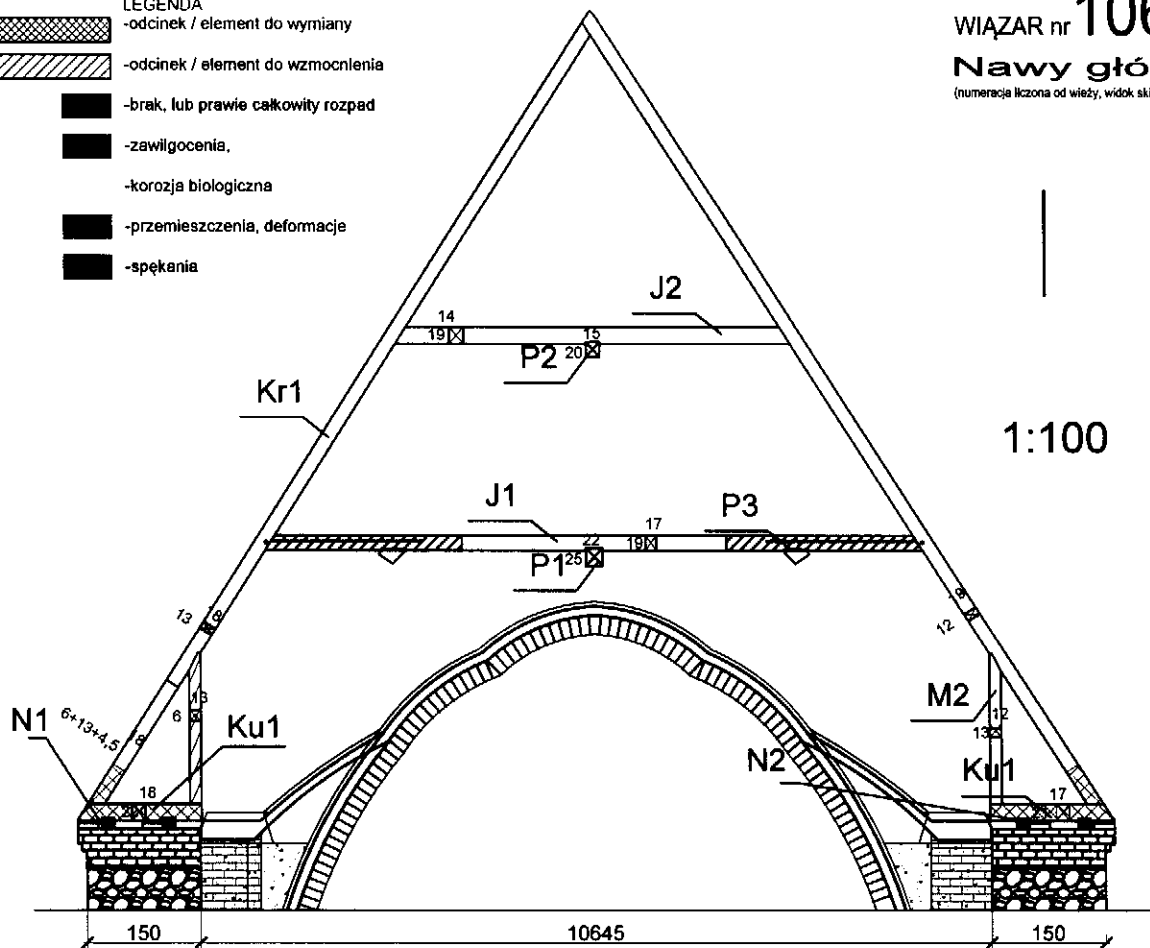
WIĄZAR nr **106** NIEPEŁNY  
**Nawy głównej**  
(numeracja liczona od wieży, widok skierowany na wachód)

elementy	lewy	prawy
N1	wymienić 20x14 C24	wymienić 20x14 C24
N2	wymienić 20x14 C24	wymienić 20x14 C24
Ku1	do wymiany. korozja biologiczna	do wymiany. korozja biologiczna
Kr1	wysokie ryzyko porażenia korozją biologiczną czopu. wymiana końcówki krokwi 60 cm	wysokie ryzyko porażenia korozją biologiczną czopu. wymiana końcówki krokwi 60 cm
M2	wzmocnić poprzez dodanie deski-wyrównać do grubości krokwi	
P1		
P2		
P3		
J1	Występuje odłączenie jetki J1 od płatwi P1. Po wykonaniu działań naprawczych podklinować luzu między elementami, Wzmocnić 6x19 C24	
J2

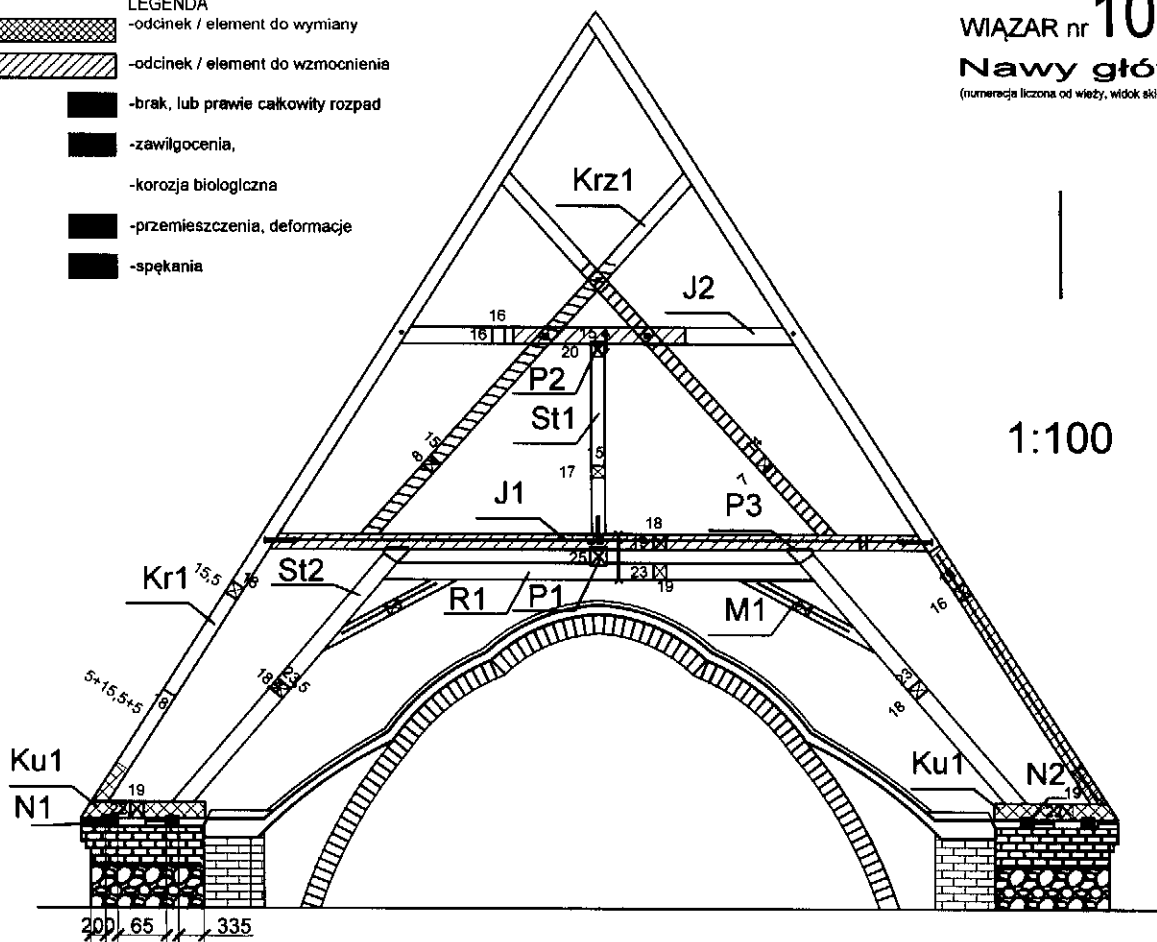
WIAZAR nr **107** PEŁNY  
**Nawy głównej**  
(numeracja liczona od wieży, widok skierowany na wschód)

elementy	lewy	prawy
N1	wymienić 20x14 C24	wymienić 20x14 C24
N2	wymienić 20x14 C24	wymienić 20x14 C24
Ku1	Wymienić	Wymienić
Kr1	wysokie ryzyko porażenia korozją biologiczną czopu. wymiana końcówki krokwi 60 cm	Wzmocnić poprzez przybicie deski 6x19 C24
St1		
St2		
M1	wzmocnić poprzez przybicie deski jednostronnie.	wzmocnić poprzez przybicie desek obustronnie.
R1		
P1		
P2		
P3		
J1	wzmocnić od strony pęknięcia 6x19 C24	
J2	wzmocnienie, poprzez przybicie obustronnych nakładek z desek 8x17cm C24	
Krz1	wzmocnić belką 10x15 C24 łączoną na gwoździe	wzmocnić belką 10x15 C24 łączoną na gwoździe

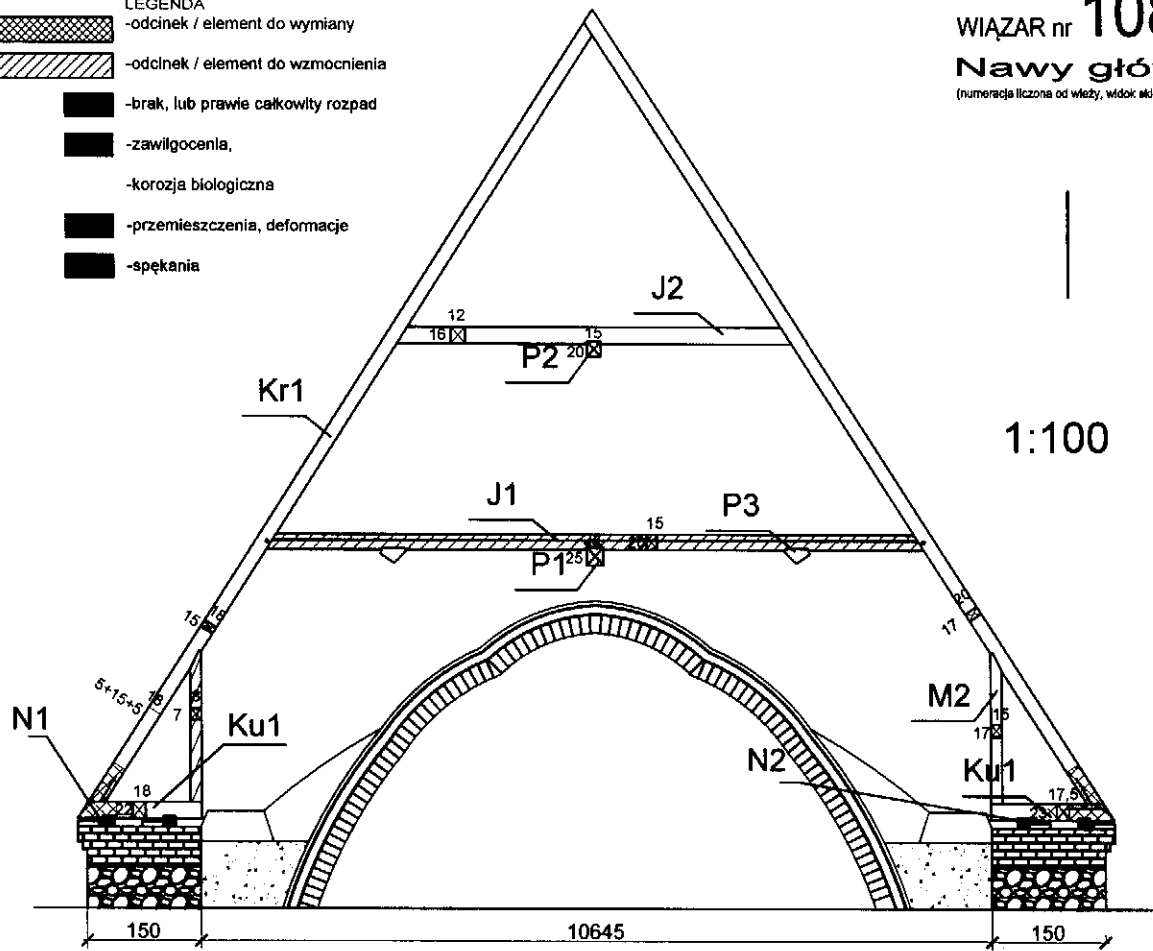
elementy	lewy	prawy
N1	wymienić 20x14 C24	wymienić 20x14 C24
N2	wymienić 20x14 C24	wymienić 20x14 C24
Ku1	50 cm do wymiany – zachować znaki ciesielskie	90 cm do wymiany
Kr1	wymienić końcówki krokwi 50 cm	wysokie ryzyko porażenia korozją biologiczną czopu. wymiana końcówki krokwi 60 cm
M2	wzmocnić poprzez dodanie deski – wyrównać do grubości krokwi	
P1		
P2		
P3		
J1	wzmocnić od strony pęknięcia 6x19 C24	
J2

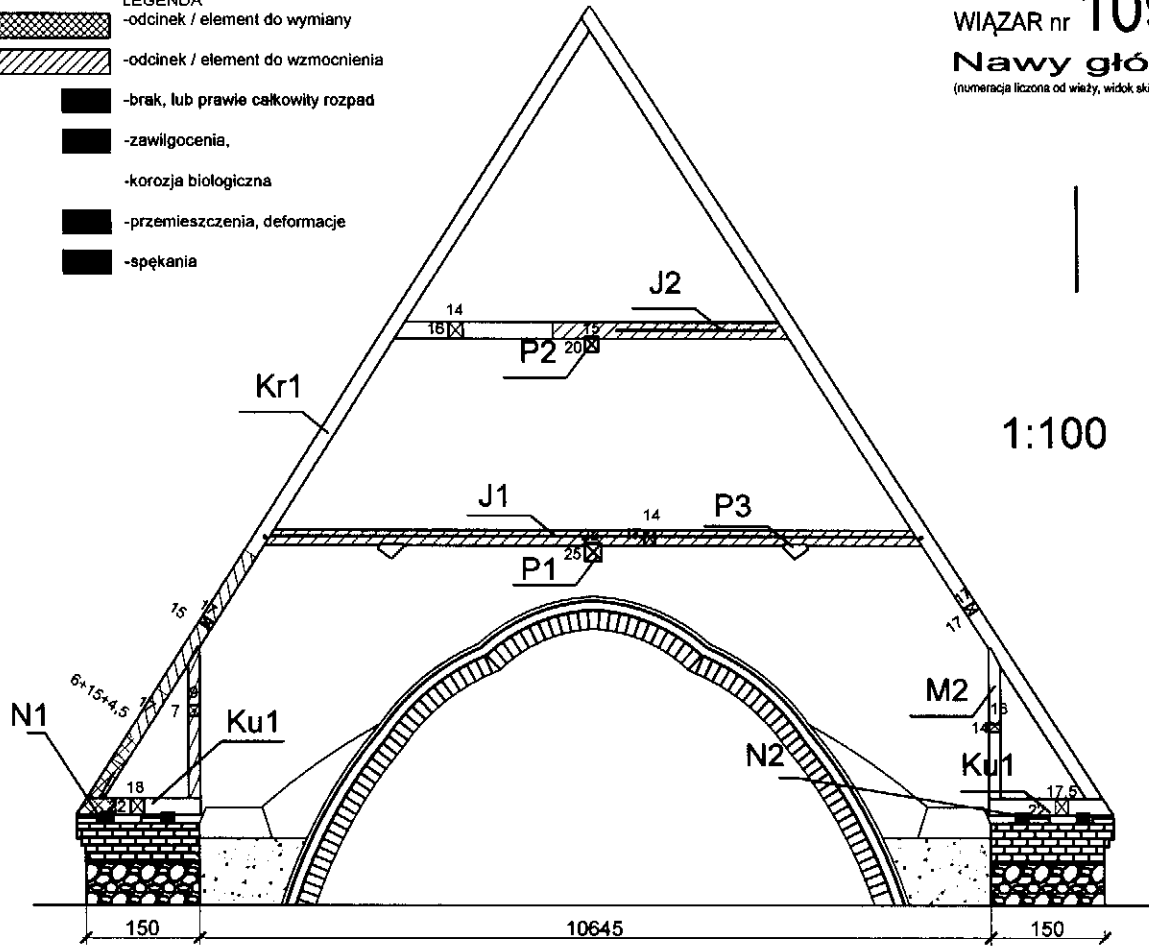
elementy	lewy	prawy
N1	wymienić 20x14 C24		wymienić 20x14 C24
N2	wymienić 20x14 C24		wymienić 20x14 C24
Ku1	50 cm do wymiany – zachować znaki ciesielskie		wymienić
Kr1	Wymienić końcówkę krokwi 120 cm. Powyżej wzmocnić za pomocą desek przy użyciu śrub M16 dwuciętych		
M2	wzmocnić poprzez dodanie deski – wyrównać do grubości krokwi		
P1			
P2			
P3			
J1	wzmocnić obustronnie 6x17 C24		
J2			wykonać wzmocnienie obustronne za pomocą belek 6x18 C24

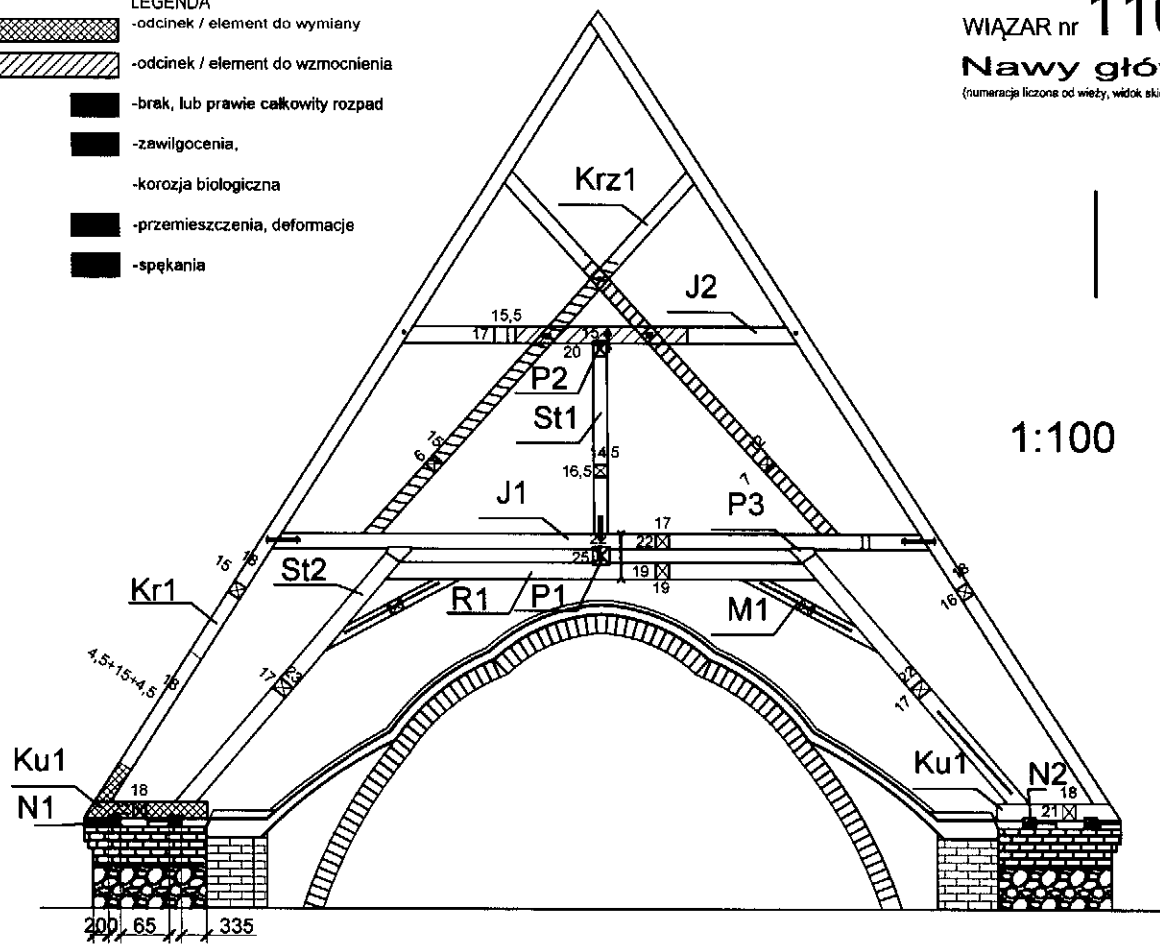
WIĄZAR nr **110** PEŁNY  
**Nawy głównej**  
(numeracja liczona od wieży, widok skierowany na wschód)

elementy	lewy	prawy
N1	wymienić 20x14 C24	wymienić 20x14 C24
N2	wymienić 20x14 C24	wymienić 20x14 C24
Ku1	do wymiany całość	
Kr1	60 cm do wymiany	
St1		
St2		niegroźne spękania
M1	wzmocnić poprzez przybicie desek obustronnie.	wzmocnić poprzez przybicie desek obustronnie.
R1		
P1	przemieszczenie. obrót na złączu. Nie prostować z użyciem dużej siły. zastosować podkładki klinowe i przykręcić obustronnie belki 18x9 na długości 2m	
P2		
P3		
J1		
J2	wzmocnienie, poprzez przybicie obustronnych nakładek z desek 8x17cm C24	
Krz1	wzmocnić belką 10x15 C24 łączoną na gwoździe	wzmocnić belką 10x15 C24 łączoną na gwoździe

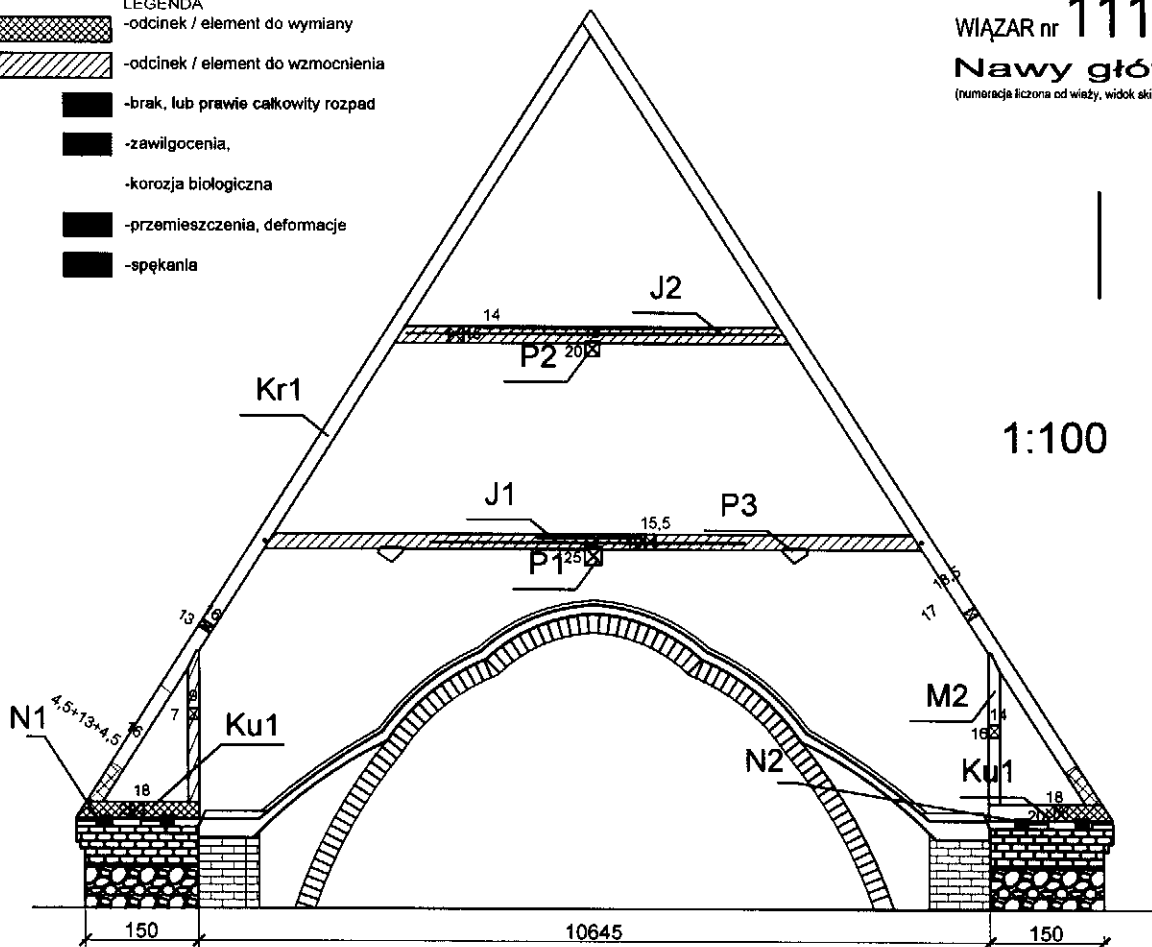
WIĄZAR nr 111 NIEPEŁNY  
Nawy głównej  
(numeracja liczona od wieży, widok skierowany na wschód)

elementy	lewy	prawy
N1	wymienić 20x14 C24	wymienić 20x14 C24
N2	wymienić 20x14 C24	wymienić 20x14 C24
Ku1	wymienić całość	połowa kulawki do wymiany. Korozja biologiczna w dolnej części.
Kr1	wysokie ryzyko porażenia korozją biologiczną czopu. wymiana końcówki krokwi 60 cm	wysokie ryzyko porażenia korozją biologiczną czopu. wymiana końcówki krokwi 60 cm
M2	wzmocnić poprzez dodanie deski-wyrównać do grubości krokwi	
P1		
P2		
P3		
J1	Odłączenie od płatwi P1, ugięcie ze strzałką ugięcia skierowaną w górę. Po wykonaniu działań naprawczych podklinować luzy między elementami	
J2	Widoczne ugięcie o strzałce ugięcia skierowanej w dół, osłabienia zaciosami. Wzmocnić poprzez przybicie belek obustronne 6x15 C24

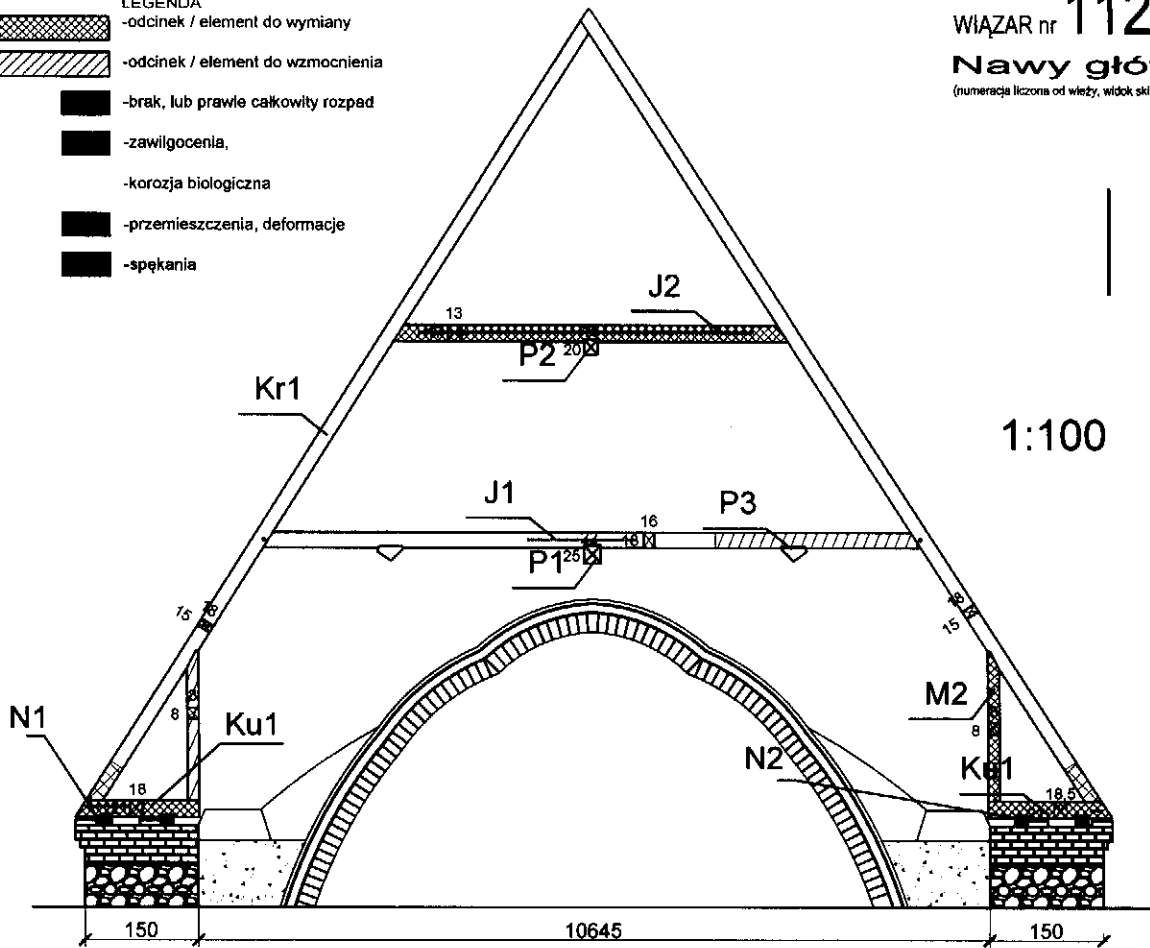
WIĄZAR nr **112** NIEPEŁNY  
**Nawy głównej**  
(numeracja liczona od wieży, widok skierowany na wschód)

elementy	lewy	prawy
N1	wymienić 20x14 C24	wymienić 20x14 C24
N2	wymienić 20x14 C24	wymienić 20x14 C24
Ku1	korozja biologiczna, zawilgocenie. wymienić w 50% (80 cm)	wymienić w całości. korozja biologiczna, zawilgocenie
Kr1	wysokie ryzyko porażenia korozją biologiczną czopu. wymiana końcówki krokwi 60 cm	wysokie ryzyko porażenia korozją biologiczną czopu. wymiana końcówki krokwi 60 cm
M2	wzmocnić poprzez dodanie deski – wyrównać do grubości krokwi	element niewymiarowy, zmienny przekrój na długości. Wymienić.
P1		
P2		
P3		
J1		widoczna korozja biologiczna końcówki jętki. wykonać wzmocnienie poprzez przykręcenie obustronne belek
J2	wymienić na 15x17 C24. zaawansowana korozja biologiczna, spękania, ubytki po zaciosach

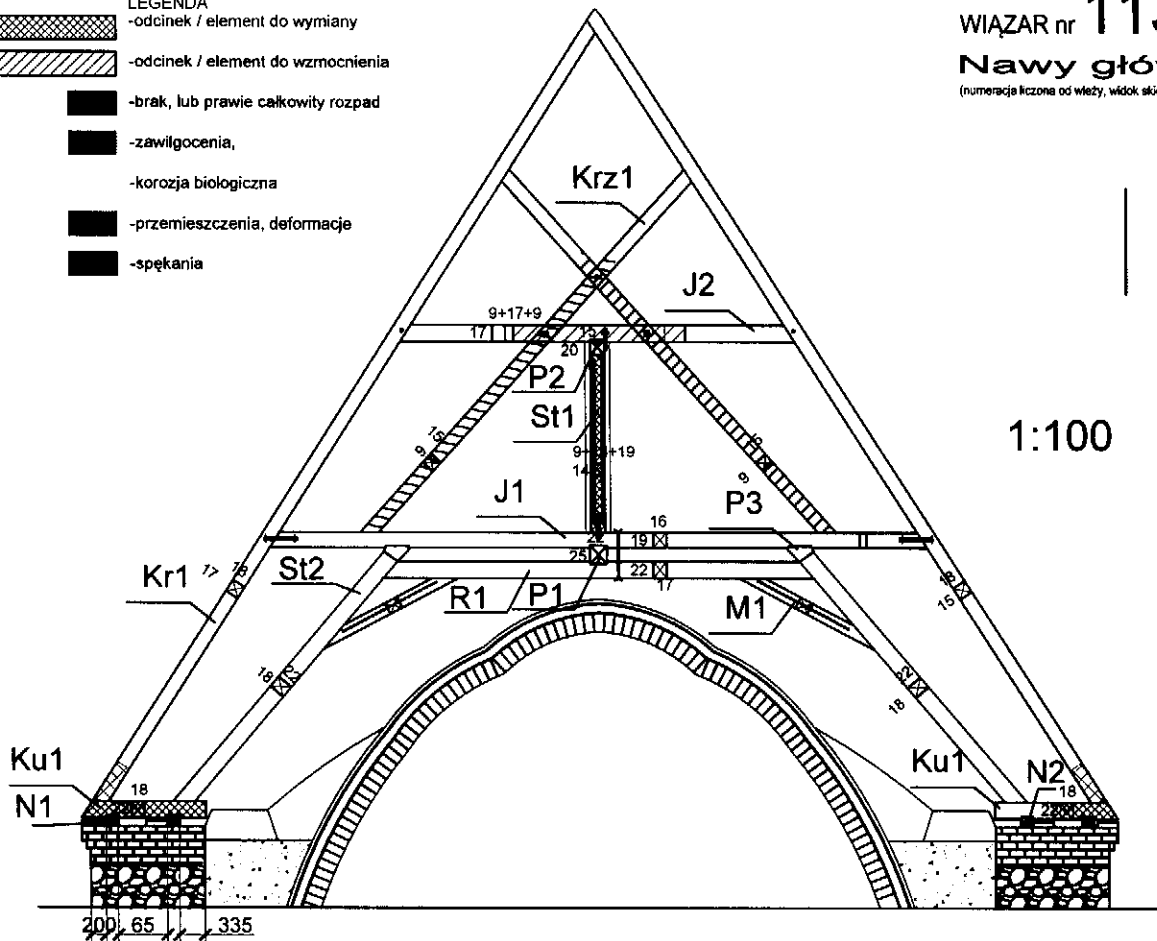
elementy	lewy	prawy
N1	wymienić 20x14 C24	wymienić 20x14 C24
N2	wymienić 20x14 C24	wymienić 20x14 C24
Ku1	wymienić całość 18*22 C24	połowa kulawki do wymiany. Korozja biologiczna w dolnej części.
Kr1	wysokie ryzyko porażenia korozją biologiczną czopu. wymiana końcówki krokwi 60 cm	wysokie ryzyko porażenia korozją biologiczną czopu. wymiana końcówki krokwi 60 cm
St1	wymienić na nowy 14x14 C24	
St2		
M1	wzmocnić poprzez przybicie desek obustronnie.	wzmocnić poprzez przybicie desek obustronnie.
R1		
P1		
P2		
P3		
J1		
J2	wzmocnienie, poprzez przybicie obustronnych nakładek z desek 8x17cm C24	
Krz1	wzmocnić belka 10x15 C24 łączoną na gwoździe	wzmocnić belka 10x15 C24 łączoną na gwoździe

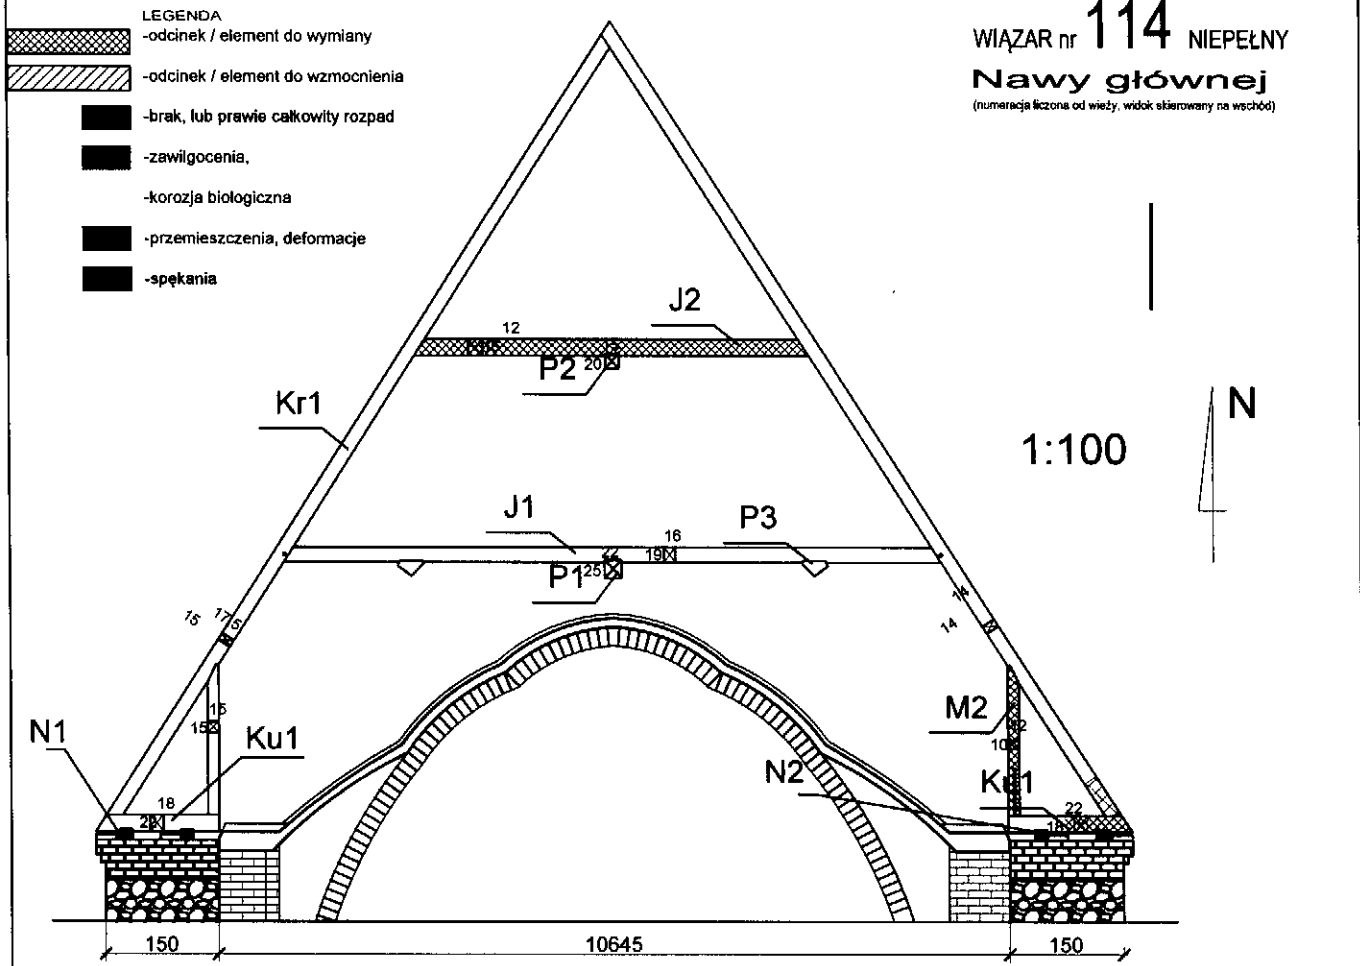
elementy	lewy	prawy
N1	wymienić 20x14 C24	wymienić 20x14 C24
N2	wymienić 20x14 C24	wymienić 20x14 C24
Ku1		połowa kulawki do wymiany. Korozja biologiczna w dolnej części.
Kr1		wysokie ryzyko porażenia korozją biologiczną czopu. wymiana końcówki krokwi 60 cm
M2		przekrój okrągły, niewymiarowy, spękania, korozja biologiczna. do wymiany 14x14 C24
P1		
P2		
P3		
J1		
J2	zmienny przekrój na długości – ubytki przy końcu belki, korozja biologiczna. do wymiany 16x16 C24

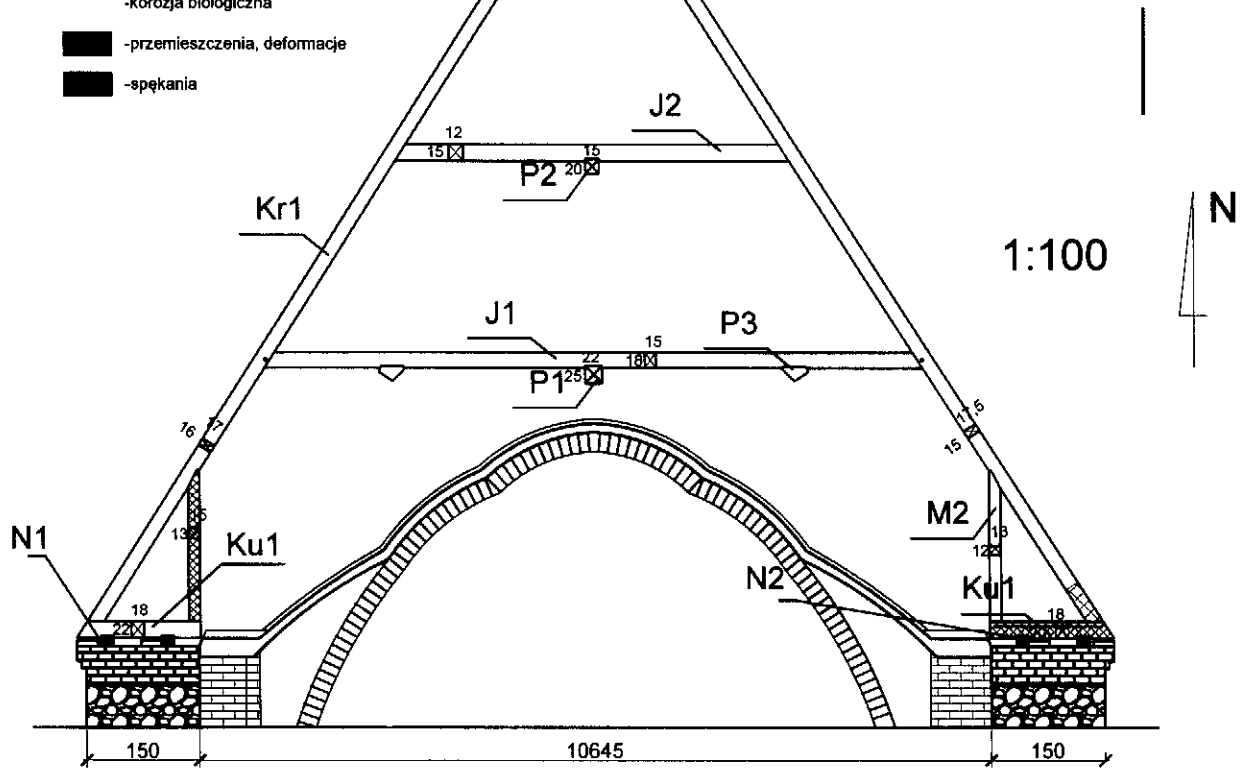
WIĄZAR nr **115** NIEPEŁNY  
**Nawy głównej**  
(numeracja liczona od wleży, widok skłereny na wschód)

elementy	lewy	prawy
N1	wymienić 20x14 C24	wymienić 20x14 C24
N2	wymienić 20x14 C24	wymienić 20x14 C24
Ku1		zaawansowana korozja biologiczna. wymienić na 18x22 C24
Kr1		wysokie ryzyko porażenia korozją biologiczną czopu. wymiana końcówki krokwi 60 cm
M2	przekrój owalny, korozja biologiczna. wymienić na 16x16 C24	
P1		
P2		
P3		
J1		
J2	ubytki po zaciągach

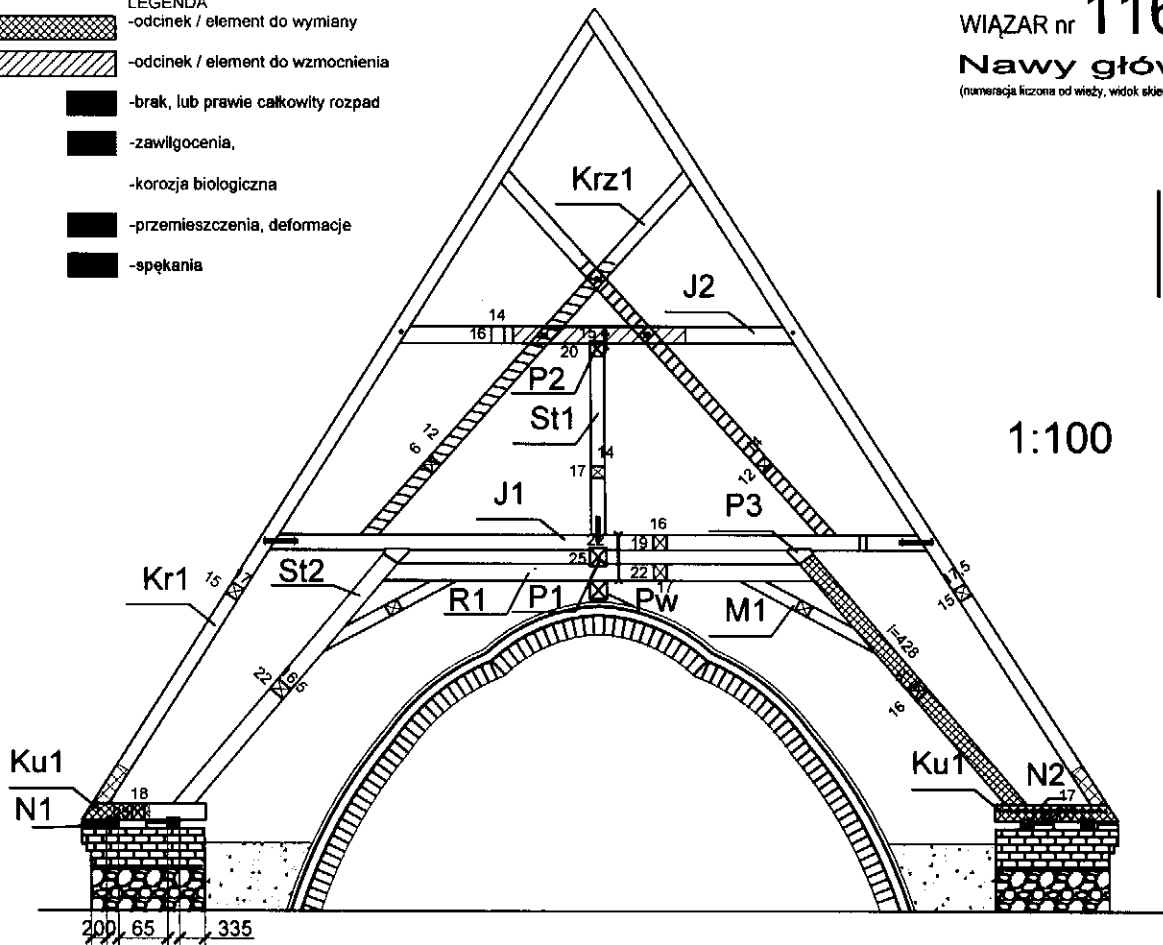
WIĄZAR nr **116** PEŁNY  
**Nawy głównej**  
(numeracja liczona od wieży, widok skierowany na wschód)

elementy	lewy	prawy
N1	wymienić 20x14 C24	wymienić 20x14 C24
N2	wymienić 20x14 C24	wymienić 20x14 C24
Ku1	wymienić połowę kulawki 18x22 C24	zaawansowana korozja biologiczna. wymienić na 18x22 C24
Kr1	wysokie ryzyko porażenia korozją biologiczną czopu. wymiana końcówki krokwi 60 cm	wysokie ryzyko porażenia korozją biologiczną czopu. wymiana końcówki krokwi 60 cm
St1		
St2		zaawansowana korozja biologiczna. wymienić na 16x21 C24
M1	wzmocnić poprzez przybicie desek obustronnie.	wzmocnić poprzez przybicie desek obustronnie.
R1		
P1		
P2		
P3		
J1		
J2	wzmocnienie, poprzez przybicie obustronnych nakładek z desek 8x17cm C24	
Krz1	wzmocnić belką 10x15 C24 łączoną na gwoździe	wzmocnić belką 10x15 C24 łączoną na gwoździe
