# PROJEKT

## ARCHITEKTONICZNO-BUDOWLANY

**Roboty budowlane polegające na remoncie dachu i przemurowaniu fragmentu uszkodzonej ściany kościoła w Chichach**

**OBIEKT:** budynek sakralny - kościół

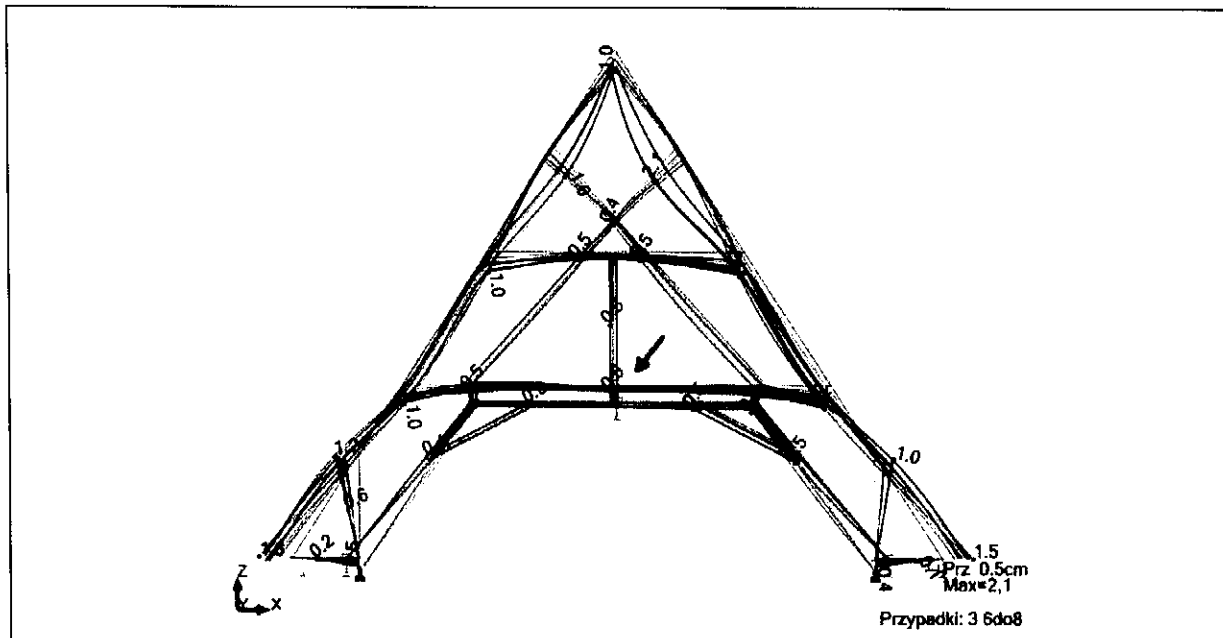
Rys.4 Dla porównania, teoretyczne przemieszczenia węzłów konstrukcji [cm] dla kombinacji obciążeń, w przypadku przywrócenia połączenia jętek z płatwią P1 do stanu pierwotnego. Opis w tekście.

Z porównania powyższych schematów można wywnioskować, że naprawa połączenia skutkuje zmniejszeniem przemieszczeń o ok. 8%, na całej konstrukcji oraz różnicę przemieszczenia 1,2cm w miejscu połączenia, jednak wywołałoby zwiększenie momentów gnących w jętce.

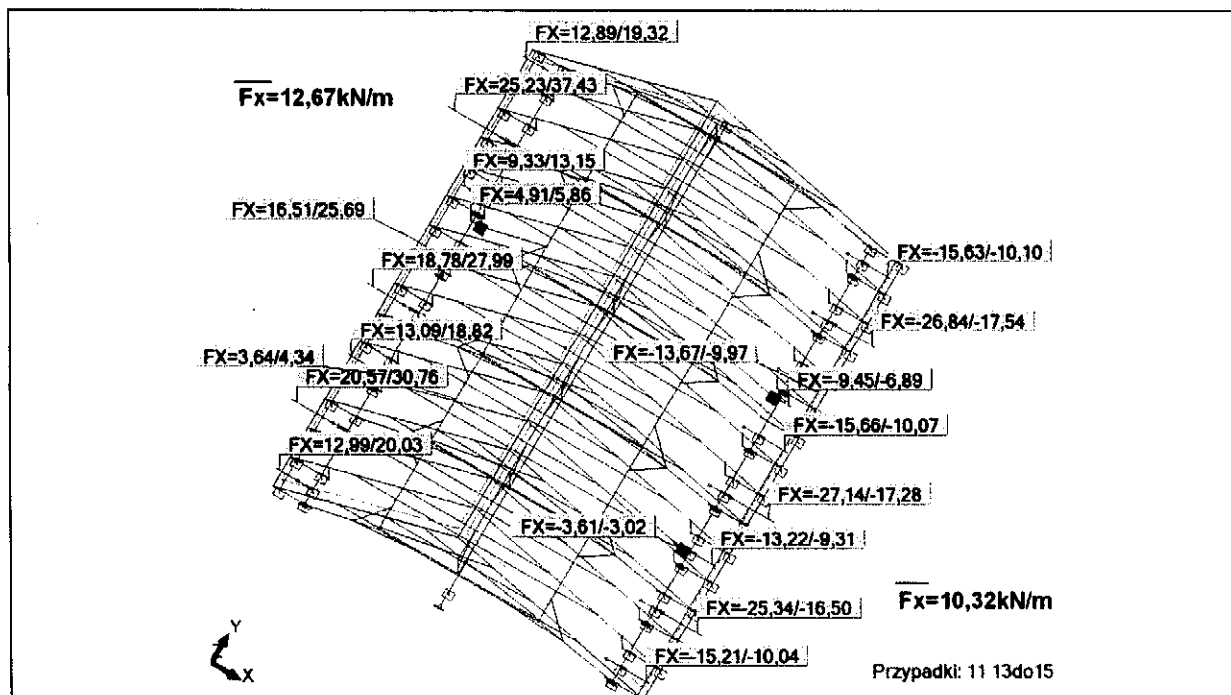
Rys.9 Reakcje poziome dla kombinacji obciążeń, dla modelu wyjściowego zakładając brak uszkodzenia

Dla przyjętych założeń konstrukcja wykazuje niedostateczną wytrzymałość dla obciążeń normowych. Najbardziej narażone na uszkodzenia są niektóre krokwie, jętki, miecze stopowe i krzyże św. Andrzeja.

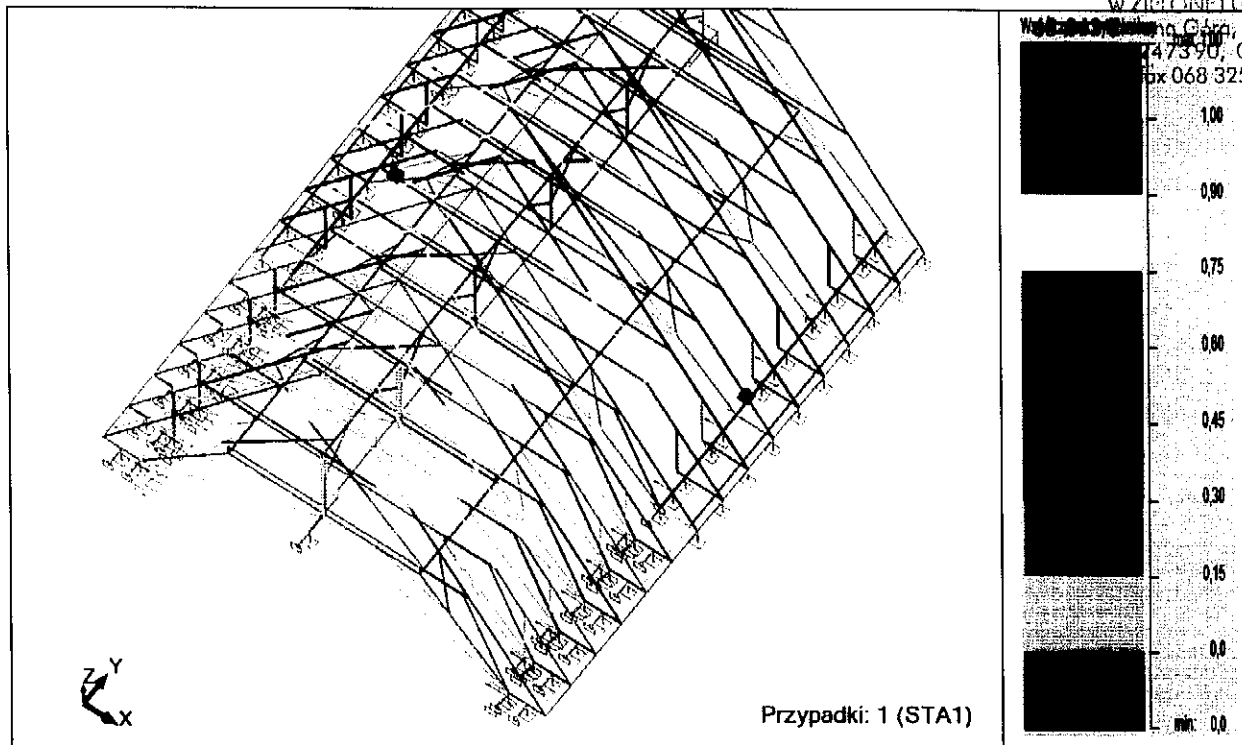
Rys.11 Wytyczenie konstrukcji dla modelu wzmocnionego ściągami i zastrzałami na 7 wiązarach, dodatkowo wzmocnione krzyże św. Andrzeja i jętki wyższe, w obszarze między 101 i 106 wiązarem. Nośność na wzmocnianym obszarze zapewniona.

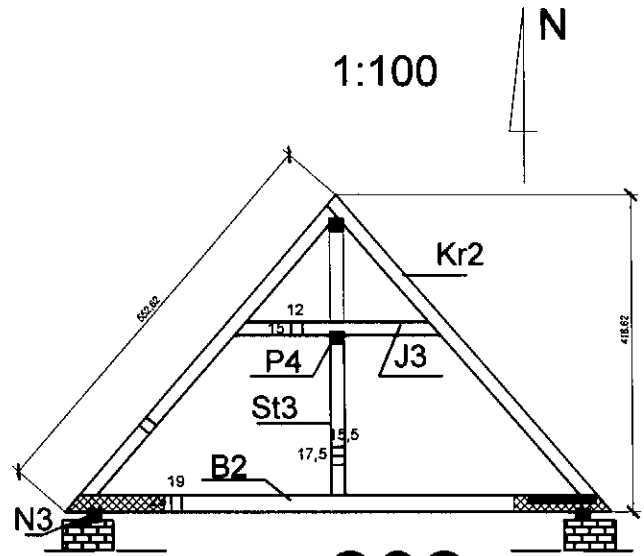
WIĄZAR nr **202**

-spękania

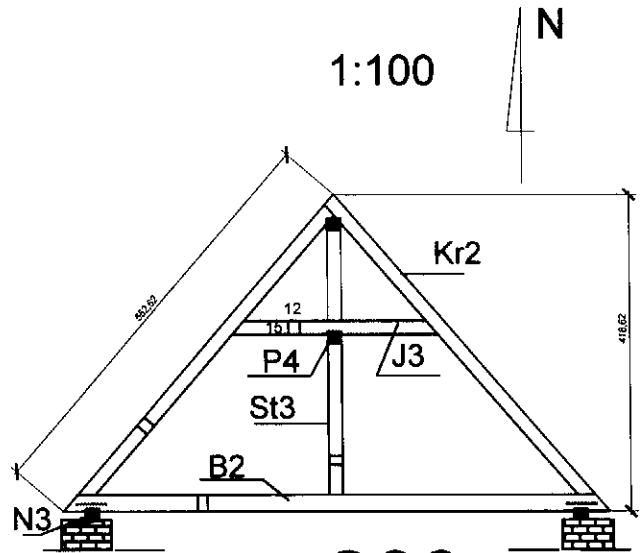
WIAZAR nr **203**

-spękania

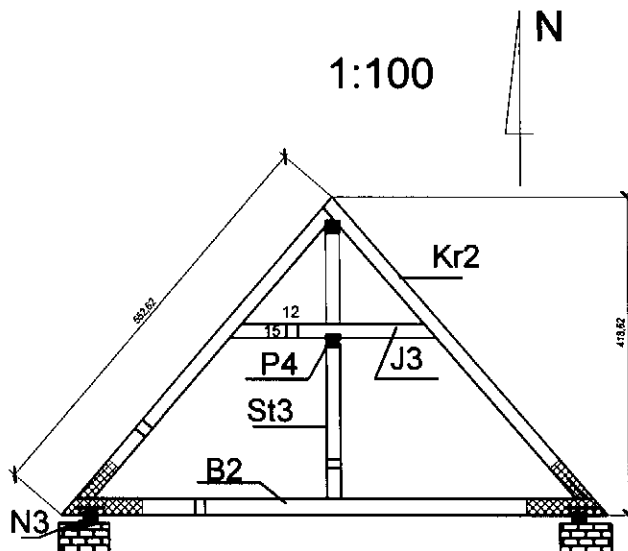
WIĄZAR nr **204**

-spękania
